# TABAN TUĞLASI DETAY VE ÖRÜM ŞEKİLLERİ

Isiklar  
Tuğla

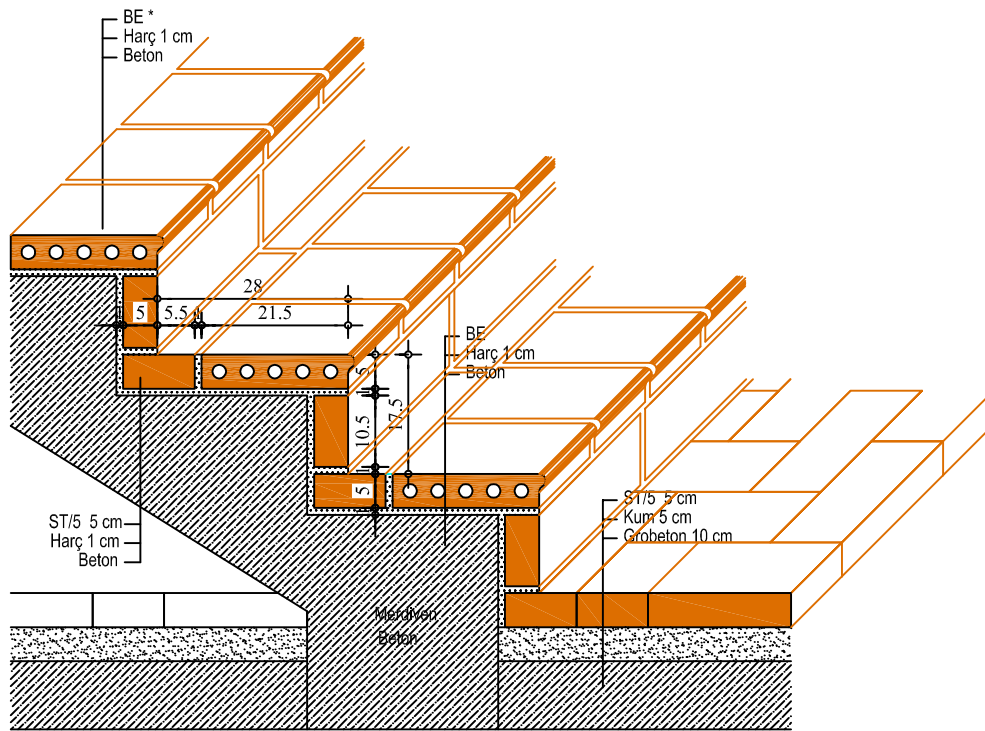
## MERDİVEN DETAYI (RIHT ST/5)

\*Basamak bitişleri açıkta kalıyorsa BE-D (basamak elemanı - dolu) kullanılmalıdır.

\*Not: Taban tuğlalarının dış yüzeyi silikonlanacaktır.

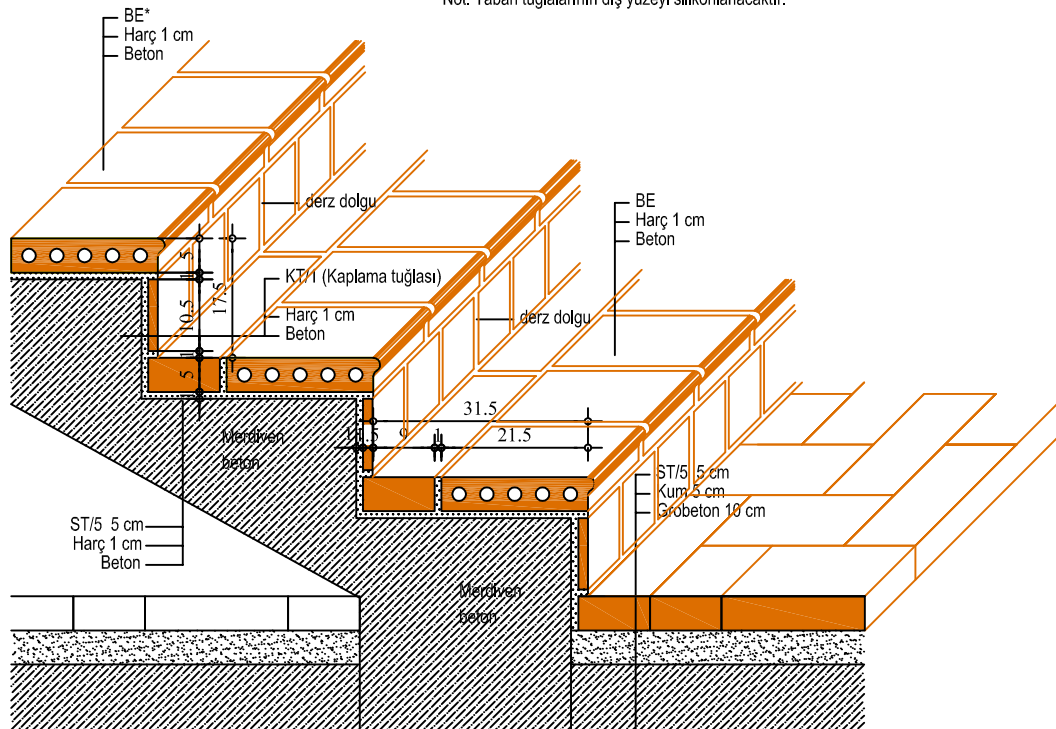
## MERDİVEN DETAYI (RIHT KAPLAMA)

\*Basamak bitişleri açıkta kalıyorsa BE-D (basamak elemanı - dolu) kullanılmalıdır.

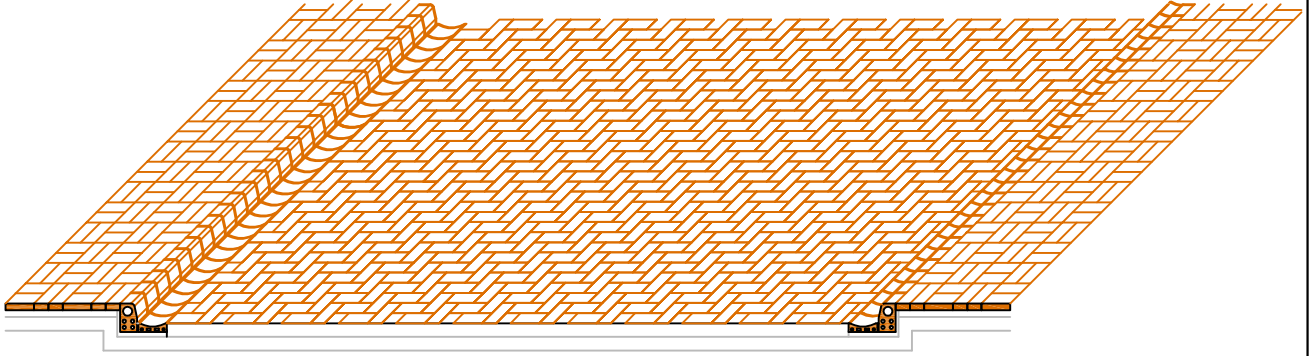
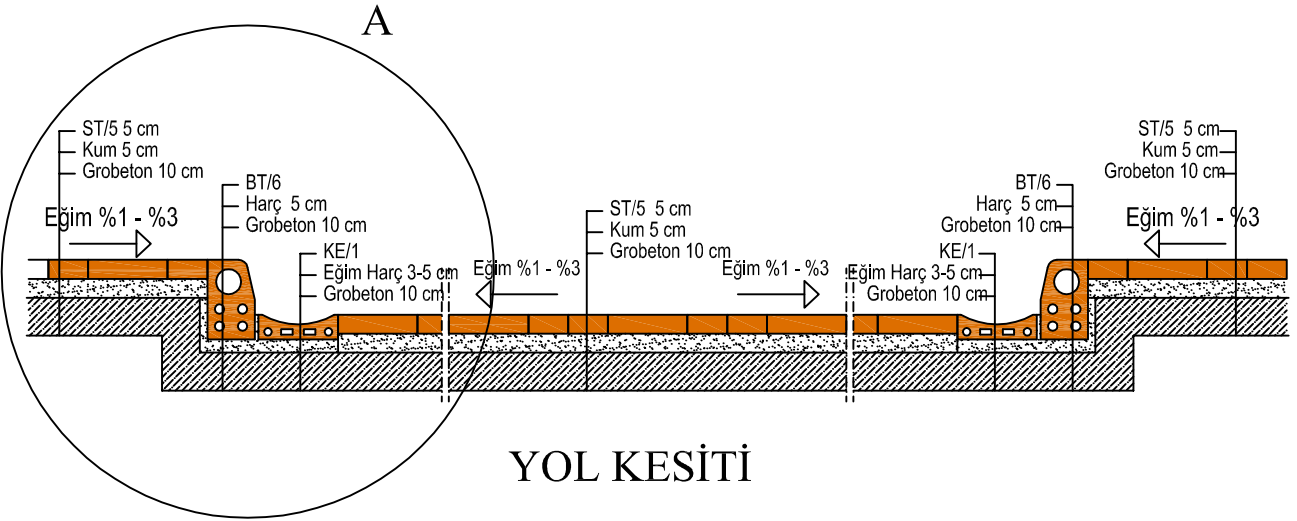
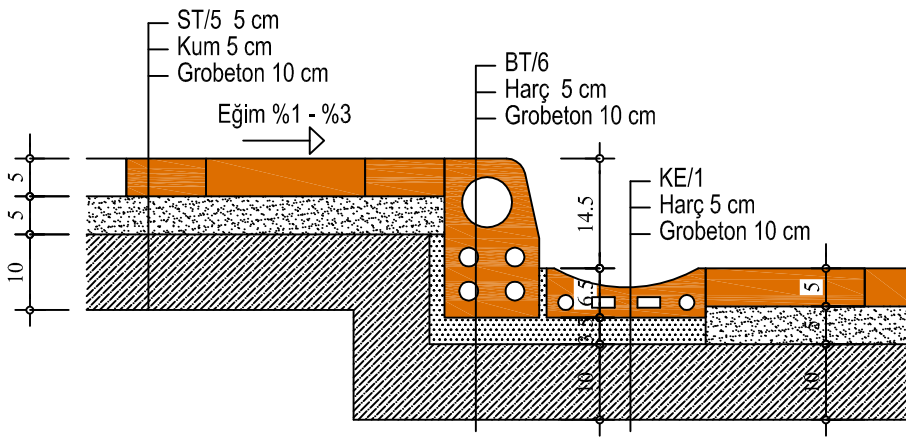
KALDIRIM ASFALT İLİŞKİSİ

## KALDIRIM - ASFALT İLİŞKİSİ KESİT

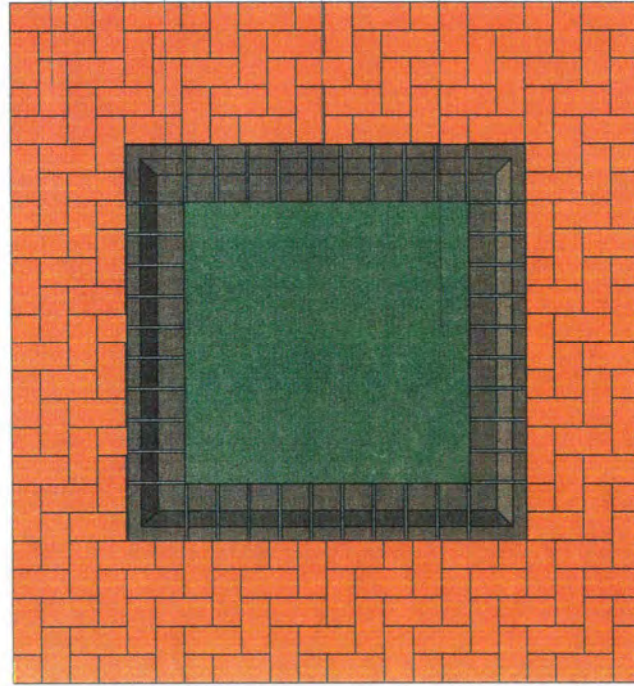
PLAN

ST2 NORMAL RENK  
BALIKSIRTI DÖŞEME

BT3 KAHVERENGİ

BT1 KAHVERENGİ

YEŞİL HAVUZU

ST2 NORMAL RENK  
KİM 5 CM  
MEVCUT SERT DÖŞEME

BT1 KAHVERENGİ  
HARÇ  
MEVCUT SERT DÖŞEME

BITKİSEL TOPRAK

YEŞİL HAVUZLARIN BOYUTLARI PROJEDE BELLİ OLMADIĞI İÇİN  
ÖRNEK OLUŞTURMAK AMACIYLA ÇİZİLMİŞTİR, YERİNDE TESPİT  
NOT: YAPILDIKTAN SONRA METRAJ BELİRLENECEKTİR PLANDA GÖZÜKEN  
ÇİÇEKLIK İÇİN 36ADET BT1,4 ADET BT3 GEREKMEKTEDİR.
